2011年8月11日

## 東日本大震災 FF ジョイント施工現場確認について

株式会社サンリツ

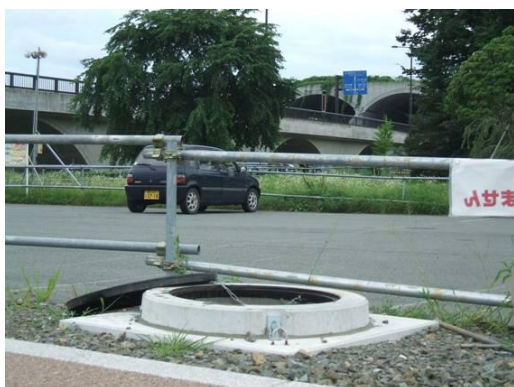
写真 1 FF ジョイント 1 現場

FF ジョイントでは部材の破損や接続部からの浸水は確認されなかった。

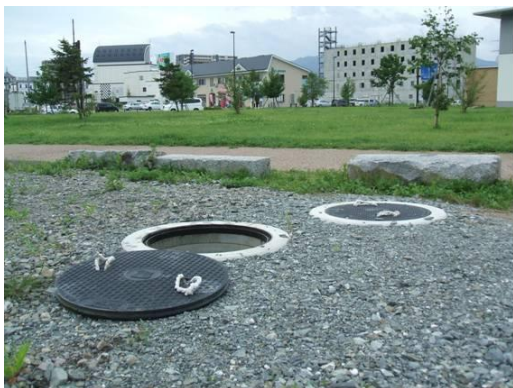
写真7 従来工法1現場

従来工法ではベルマウスの破損や浸水が確認された。
