2011年8月11日

## 東日本大震災 FF ジョイント施工現場確認について

株式会社サンリツ

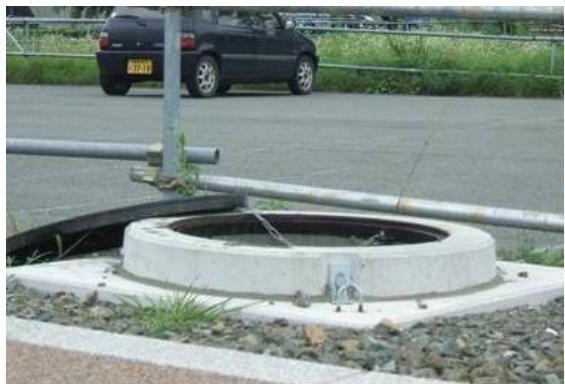
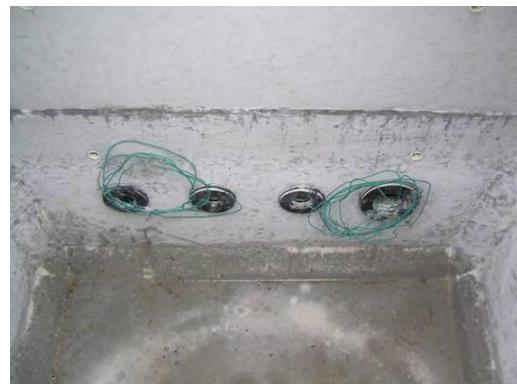
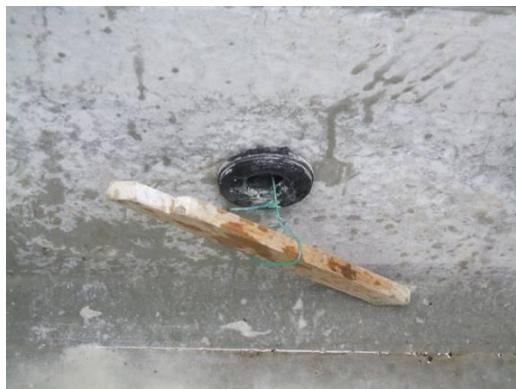
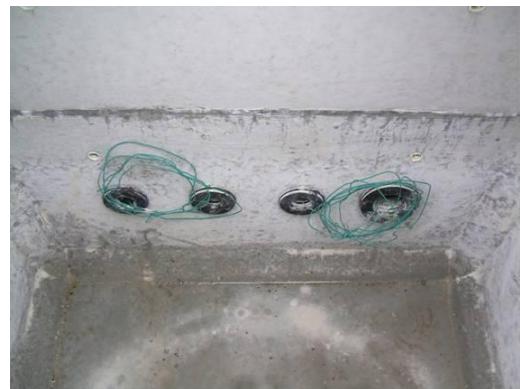
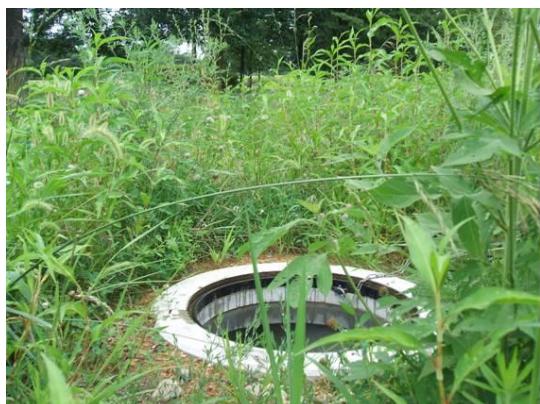
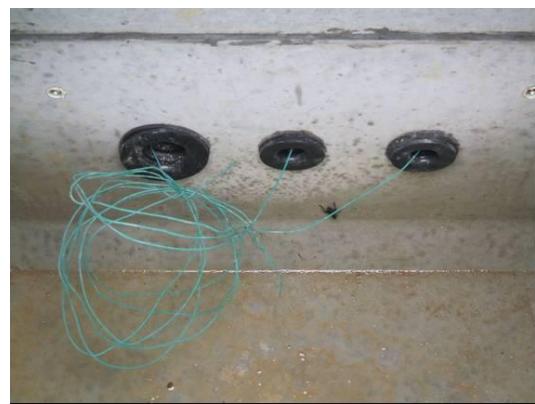
FFジョイントでは部材の破損や接続部からの浸水は確認されなかった。

FFジョイントの現場写真は写真1～6参照

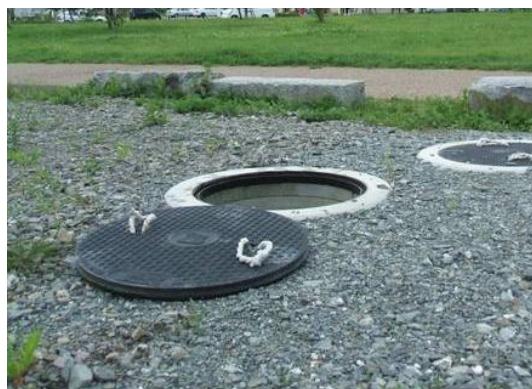
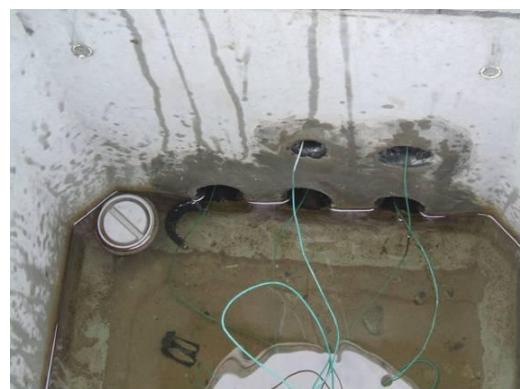
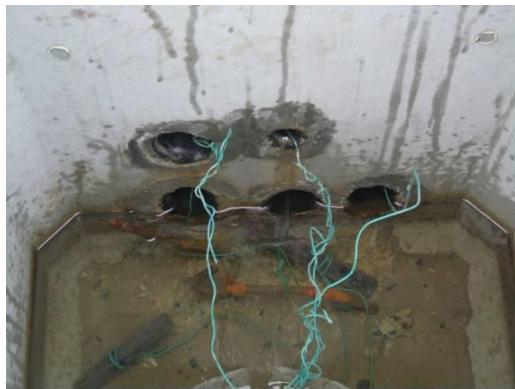
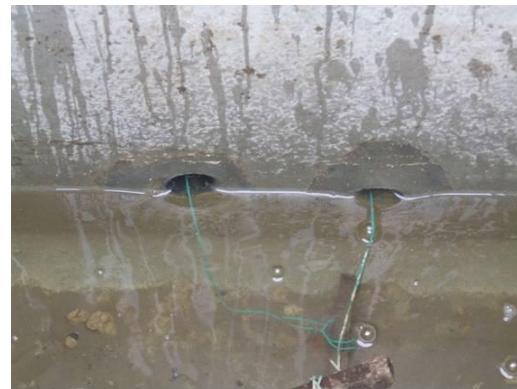
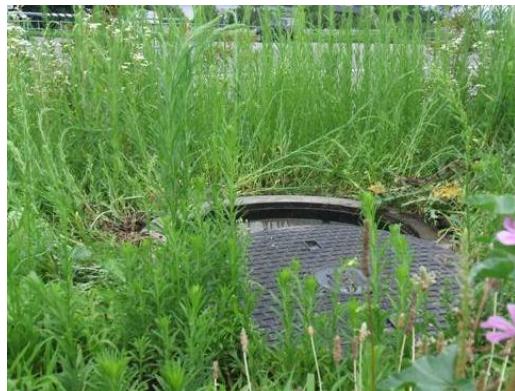
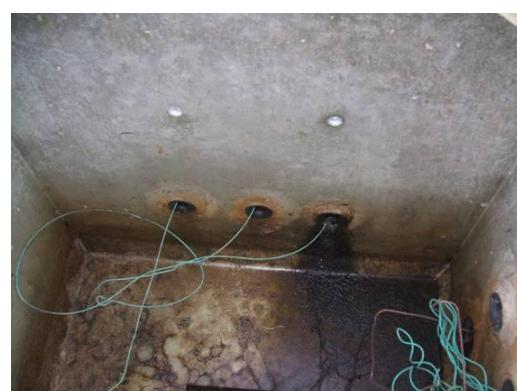
従来工法ではベルマウスの破損や浸水が確認された。

従来工法の現場写真は写真7～12参照

今回確認した岩手県盛岡市内施設においては、FF ジョイントの施工箇所での部材の破損、接続部からの浸水はなかったので耐震性の効果があったと判断出来ます。一方、従来工法での施工箇所では、ベルマウスの破損、浸水(削孔部から浸水している)が発生しています。FF ジョイントの耐震性は従来工法より優れていると考えます。今後、別の場所についても追跡調査を行います。
